SOCAVÓN Y SU MONITOREO

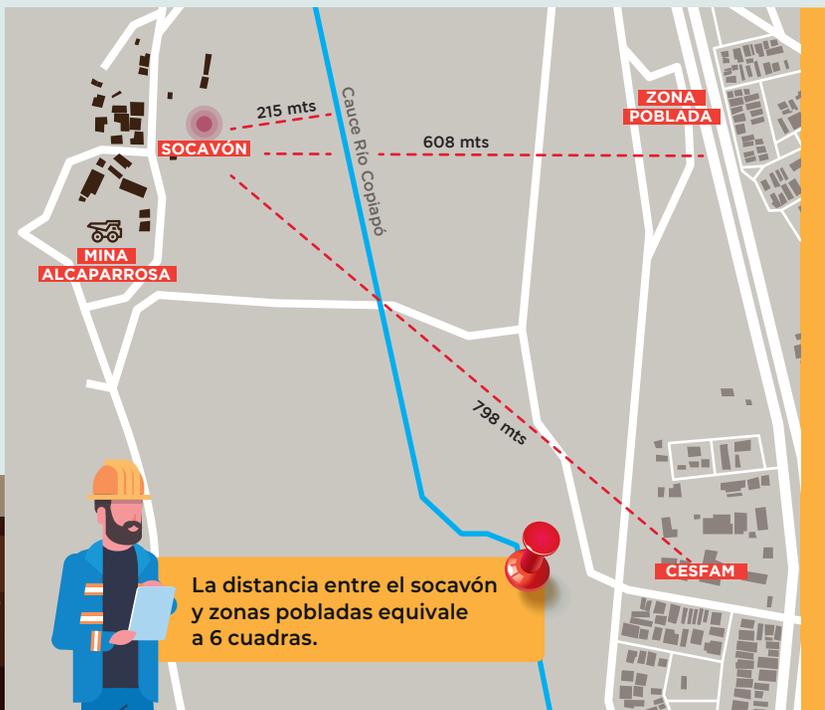
El socavón está en terrenos de la mina Alcaparrosa, alejado del radio urbano de Tierra Amarilla, **por lo que no existe peligro para la población.**

El socavón se detectó el sábado 30 de julio.

Diámetro del fondo y profundidad no han crecido. En la superficie se produce asentamiento del terreno que explica su forma cilíndrica.

A la fecha, no se descarta ninguna hipótesis, entre las que cobran relevancia las lluvias anormales de julio.

Una vez constatado el incidente, se detuvieron inmediatamente las labores ubicadas en las cercanías.

Monitoreos se realizan diariamente con dron dotado de medidores láser.
